Holcim-Report

Titel: Holcim-Report: Eine Skandal-Recherche von Greenpeace Schweiz

Erscheinungsdatum: Oktober 2020

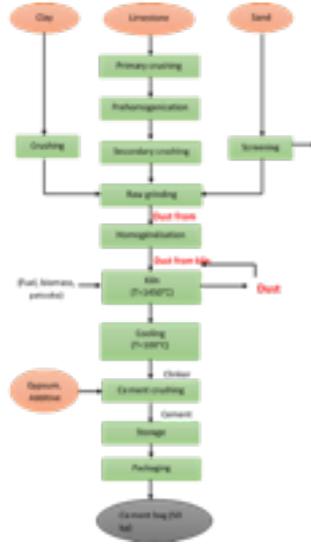
Flussdiagramm der Cimencam-Zementherstellung. In Rot die fehlerhaften Stellen im Prozess, bei denen grosse Mengen von Stäuben anfallen. Diese werden von Cimencam auf Lastwagen verfrachtet und auf dem Gelände des öffentlichen Wochenmarkts abgelagert (Quelle: anonymer Cimencam-Angestellter)49.

Gemäss Aussagen eines anonymen Cimencam-Arbeiters, der den Zementherstellungsprozess erklärte (siehe Abbildung rechts), fallen die Stäube seit 2018 aufgrund eines technischen Defekts an: Der Produktionsprozess ist als geschlossener Kreislauf konzipiert, wobei im Zementofensystem erzeugte Stäube nicht über die Kamine emittiert, sondern von Filtern abgefangen und in den Kreislauf zurückgeführt werden sollten. Obwohl die Filter erst Mitte 2017 installiert wurden, zeigten sich schon kurz darauf Probleme mit dem Kreislauf und Materiallecks: Anstatt den gefilterten Staub wieder in den Produktionskreislauf zurückzuführen, trete weisslicher Staub (sog. Zement-Rohmehlstaub) aus dem Ofensystem aus. Dieser werde auf Lastwagen verladen und regelmässig - gemäss Zeugenaussagen täglich bis wöchentlich - in einem alten Steinbruch gegenüber der Fabrik abgekippt (entspricht Probe DU9, siehe Kapitel 4.2.2.3 Laboranalysen). Staub, der im Bereich der Steinbrecher ausgetreten ist, wird ebenfalls gesammelt und im alten Steinbruch abgeladen (entspricht Probe DU10 mit rötlichen Staubablagerungen). Der alte Steinbruch resp. die Abfalldeponie befindet sich direkt neben dem oben erwähnten Wochenmarkt. An Markttagen erfolgt der Verkauf teilweise auf kontaminiertem Grund. Zeugenberichte, wonach der Staub die Menschen irritiert und ihre Waren bedeckt, scheinen deshalb plausibel (siehe Kapitel 4.2.2.2 Interviews).

chimney. And already by 2018 dust dumping in the market had started due to circuit failure and material leakage. In fact, two different types of dust are dumped in the market. Firstly, during functioning and cement production, there are some leaks at the level of the crushers, and normally this dust was supposed to be gathered, picked and added in the kiln and the process continued. Secondly, there is also material leaking at the kiln and, according to the cement process of the factory, all this dust was supposed to be recycled and reintroduced in the kiln in order to minimize losses. Unfortunately, due to malfunctioning of the dust, filters, there is no way to recycle all the dust so it is thus dumped in the public market area at the location of the old limestone quarry.

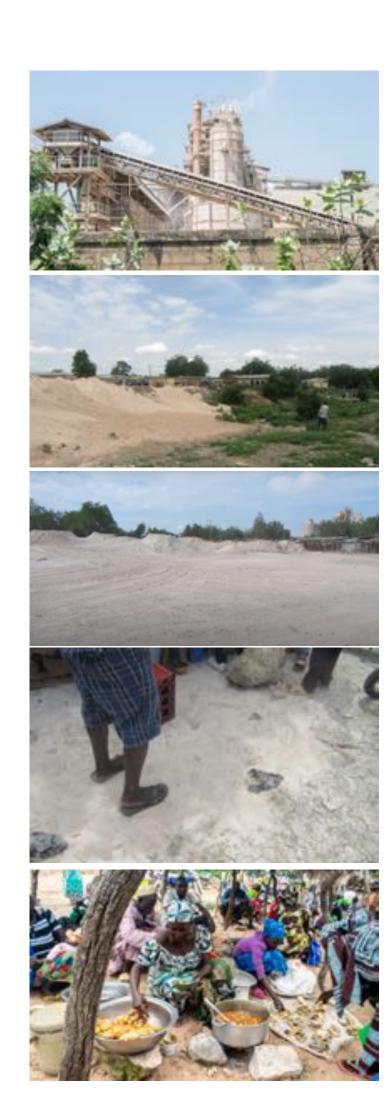
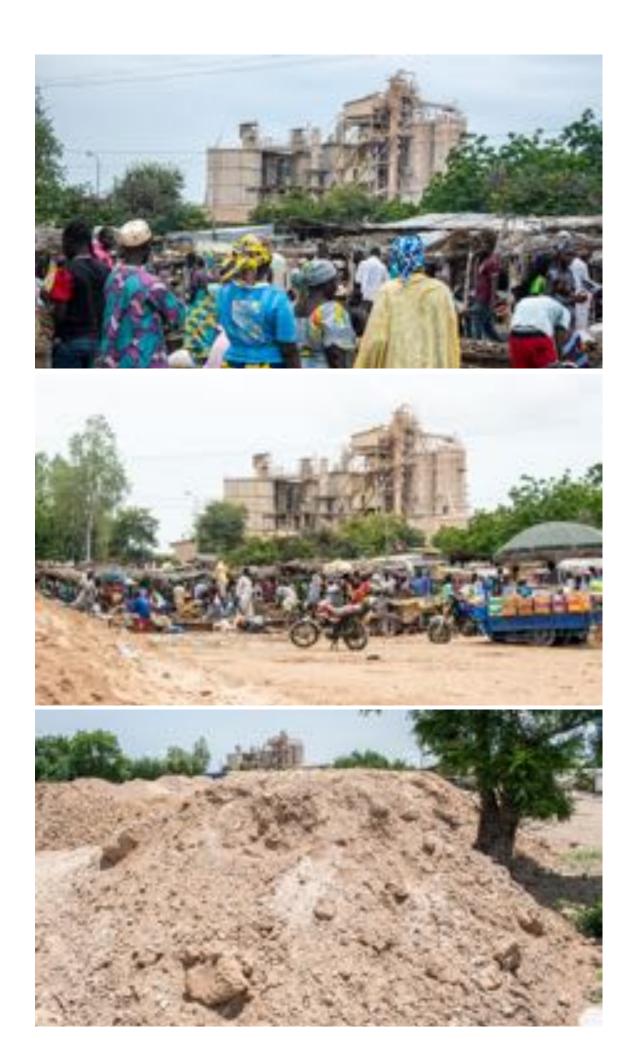
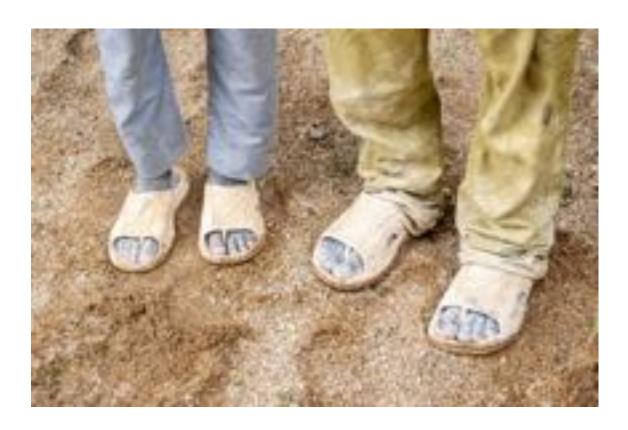
Nachfolgend eine Auswahl an Fotos und Videos (Download in hoher Auflösung via angegebene Links)60.

⁶⁰ Dust deposits on public market area: http://act.gp/LafargeHolcim_Kamerun_Staubablagerungen_Video (Video) und http://act.gp/Lafarge-Holcim_Kamerun_PictureFolder (Fotos) [Zugriff 14.9.2020]

Nebst den Staubemissionen, die vom Cimencam-Zementwerk sichtbar abgehen, stechen vor allem laufende Ablagerungen grosser Mengen von Zementwerkabfällen/Staubablagerungen auf dem Gebiet eines öffentlichen Wochenmarktes durch Cimencam-Arbeiter ins Auge (siehe Kapitel 4.2.2.4 Dokumentation). Das Gelände, offenbar ein ehemaliger Steinbruch, wird von den AnwohnerInnen teilweise als öffentlicher Wochenmarkt genutzt. Diese beklagen sich darüber, dass die Stäube, die bei Wind leicht mobilisiert und verbreitet werden, ihre Waren bedecken sowie Reizungen der Haut und der Schleimhäute auslösen. In geringerem Ausmass kommt es auch bei einer Primarschule zu solchen Ablagerungen. AnwohnerInnen, aber auch Gesundheitspersonal berichten von häufigen Erkrankungen wie Tuberkulose, Rhinobronchitis und Asthma, die sie mit Staubexpositionen und dem Cimencam-Zementwerk in Verbindung bringen (siehe Kapitel 4.2.2.2 Interviews).

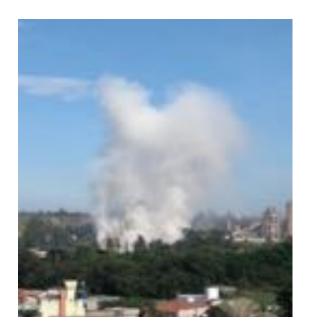
LafargeHolcim-Werk in Barroso, 2.2.2020: Das Bild zeigt eine starke Rauchentwicklung mit Staubemissionen (Foto: ODESC via Facebook 2020).85

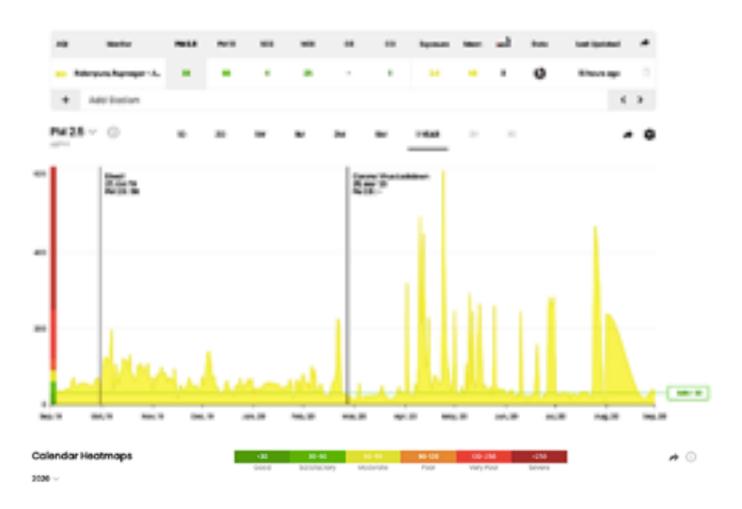
Monitoring-Daten zur Luftqualität um das Ambuja-Cement-Werk weisen immer wieder Grenzwertüberschreitungen für Luftschadstoffe wie PM_{2.5} auf (Blue Sky Analytics 2020)¹²³.

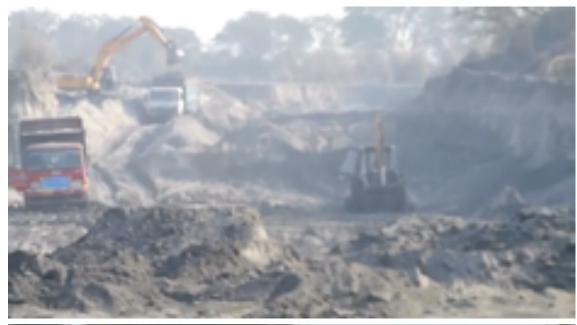
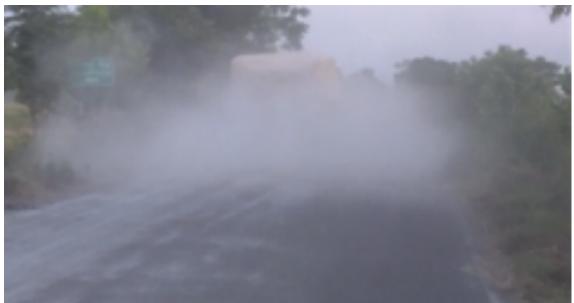
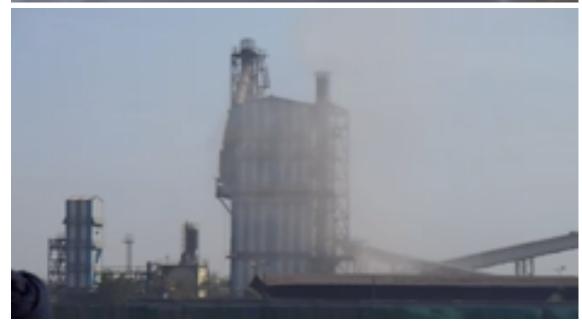
WhatsApp-Bilder und -Videosequenzen, die den Abbau und den Transport von Flugasche zur Zementherstellung dokumentieren. Die in einer Grube deponierte Flugasche stammt ursprünglich aus einem Kohlekraftwerk und wird von Ambuja Cement offenbar illegal abgebaut und unsachgemäss ins Zementwerk transportiert. Die Flugasche wird dort in einem unbewilligten Trockner thermisch behandelt und im Mahlwerk zusammen mit Klinker zum fertigen Zement vermahlen, was ebenfalls zu starken Emissionen führt (Rajinder Singh, 2020).137

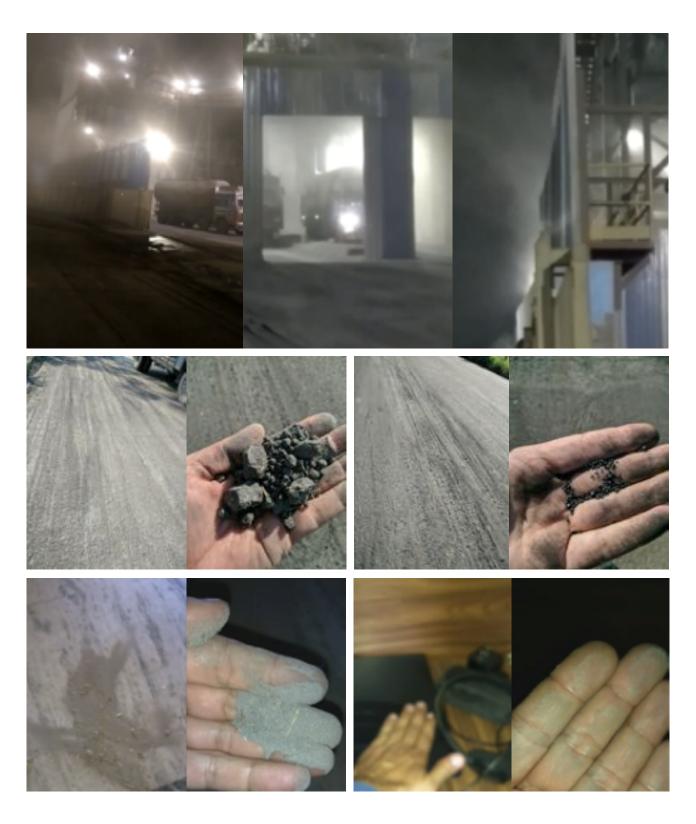
WhatsApp-Bilder und -Videosequenzen, die auf starke Staub-, Klinker- und Flugaschen-Emissionen hinweisen. Diese erfolgen beim Umschlagen, Transportieren oder Verarbeiten im Werk - häufig auch nachts (Rajinder Singh, 2020).138
